Municipio de San Pedro Garza García, N.L.

Estudio integral para la solución definitiva a los daños en la infraestructura: Ducto pluvial que comprende el tramo desde Av. Roberto G. Sada hasta el cruce de las calles de Galeana y Río Suchiate.

COLEGIO
DE INGENIEROS
CIVILES
DE NUEVO
LEÓN A.C.

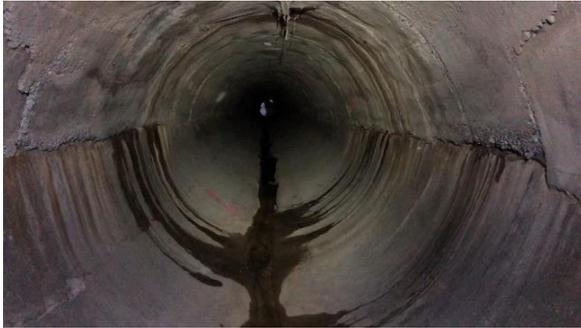
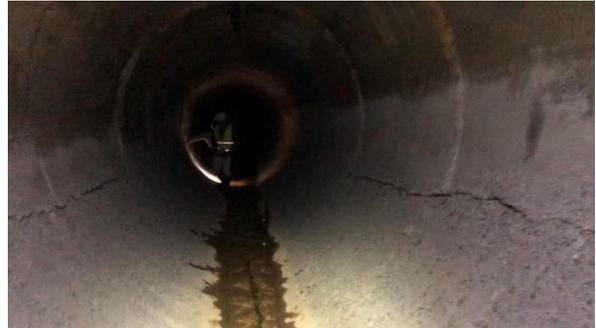
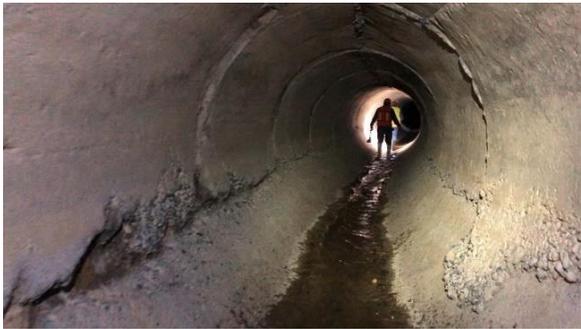
- Grieta Longitudinal; se presenta en ambas paredes del ducto, derivada de etapas de colado concreto entre CUBETA y CLAVE.

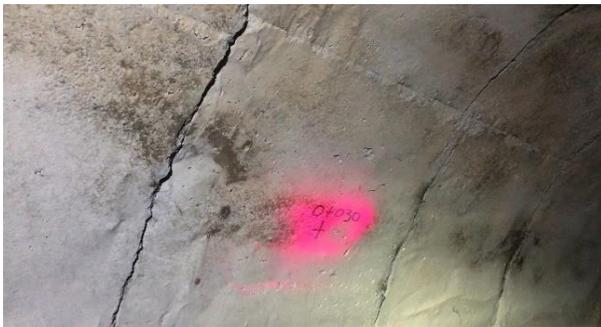
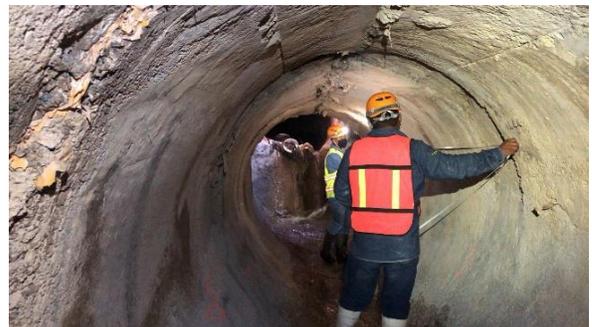
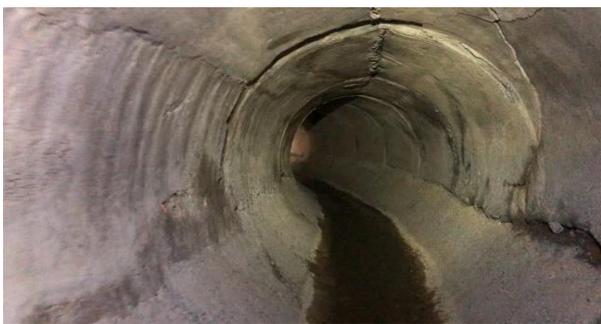
- Grieta Transversal; se presenta entre cada etapa de colado concreto, se ejecutaban tramos de 2.4 metros.

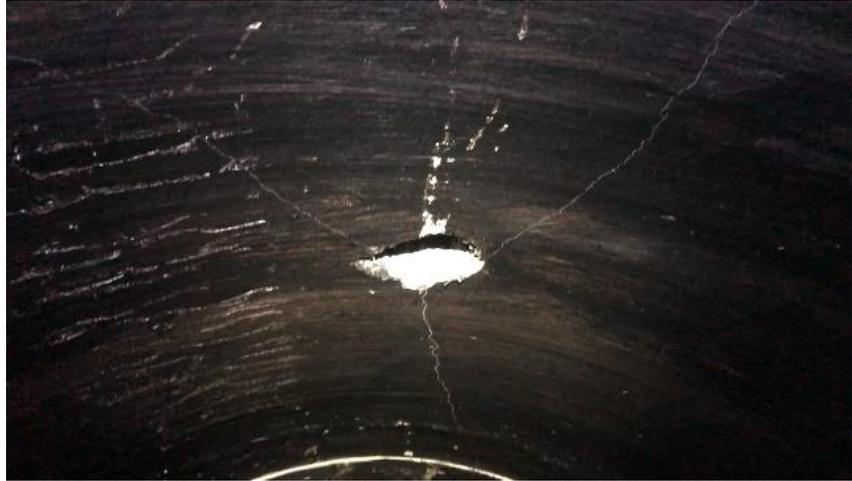
- Grieta en la Clave; se aprecian perforaciones que derivan fisuras a 45° grados (aproximadamente) que probablemente no se ejecutaron con las herramientas correctas, es decir con golpes o repercusiones.

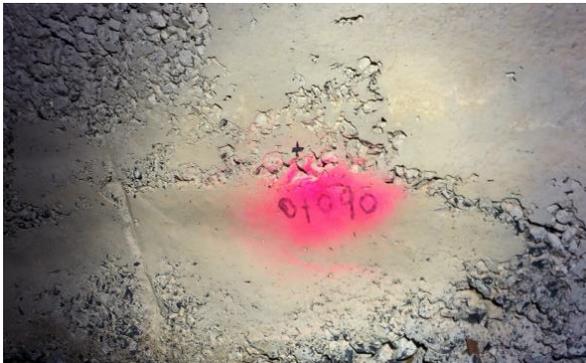
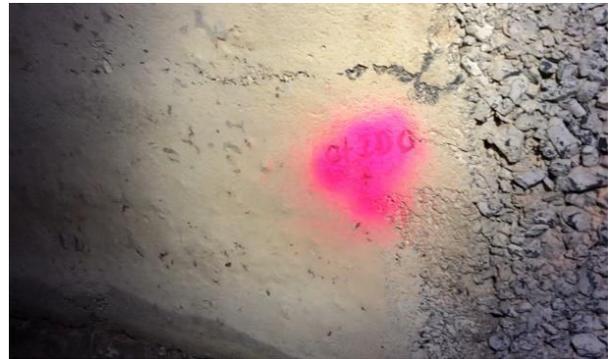
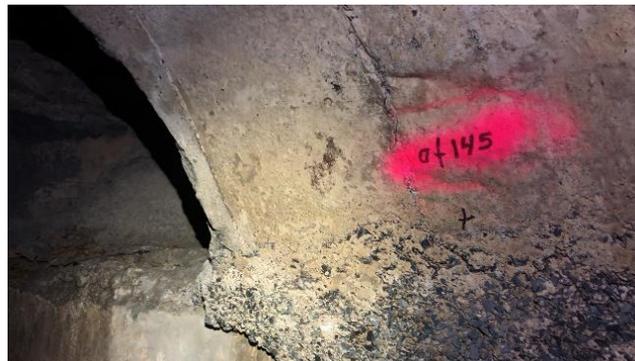
- Reparar pared interior; grietas de origen varios, oquedades, agregado expuesto.

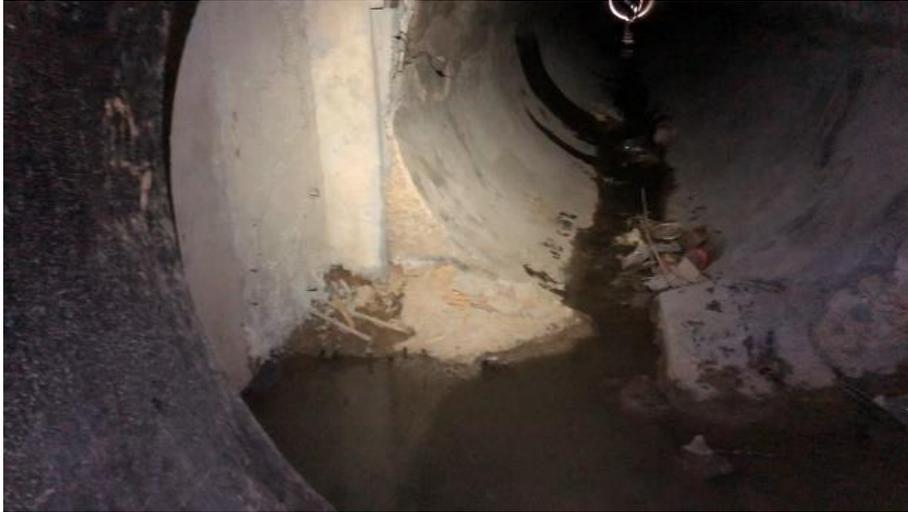
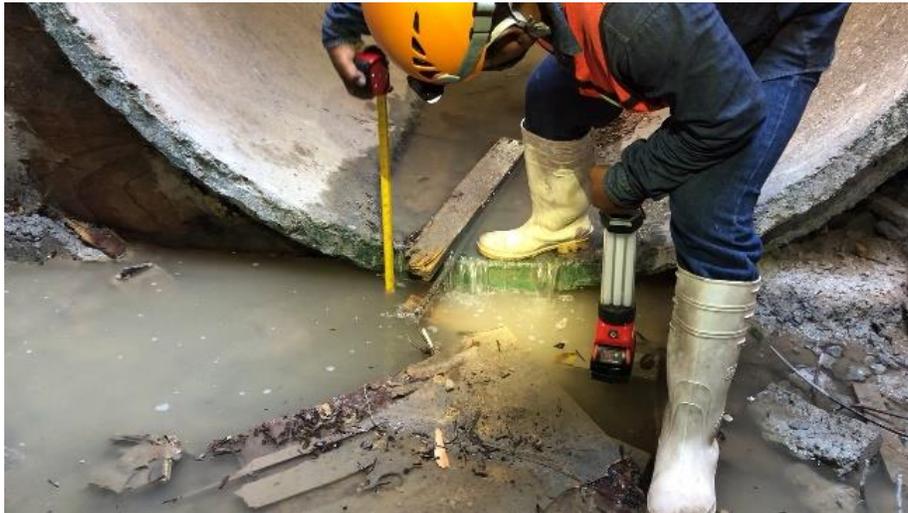
- Transiciones; son cajas rectangulares de concreto, entre ducto-ducto, presentan colados de concreto no completos o faltantes de piso o pared

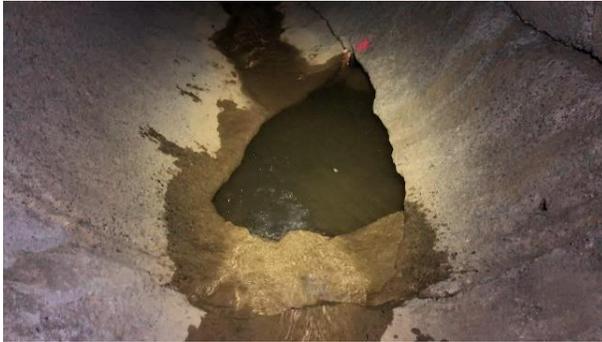
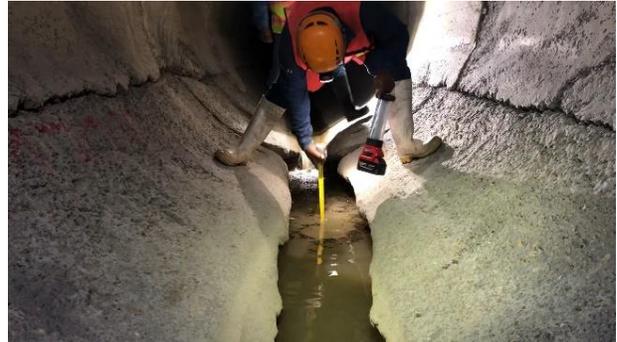
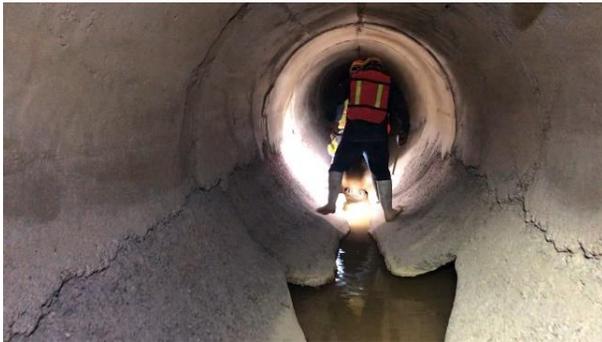
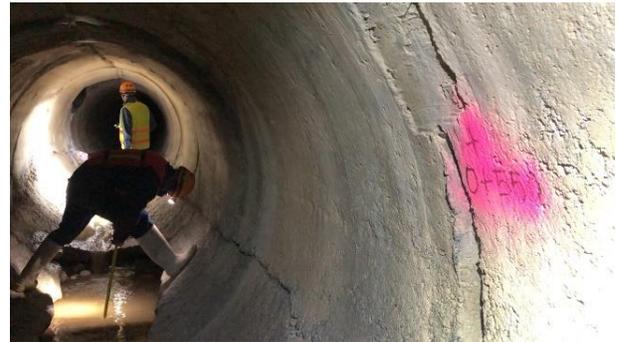
- Reparar Cubeta; siendo esta la más crítica y de mayor importancia para resolver a la brevedad posible.

Se aprecia pérdida del piso en su espesor total, con anchos y largos diferentes, en tramos identificados por recorrido interior, hay evidencia fotográfica y video.

Derivada de la fricción al arrastre de piedra durante periodo de lluvias, durante meses y años, después de esta acción de desgaste deriva en la pérdida de espesor de concreto, además se presenta erosión de los materiales soporte en el fondo y pared, llamado plantilla y acostillamiento mismo que da estabilidad en su soporte inferior y lateral al ducto pluvial.

Reponer material; poner especial atención a REPONER EL TOTAL DE LOS MATERIALES, que ha sufrido desgaste y pérdida total o parcial por fricción al concreto, erosión a los materiales que sustentan y dar soporte y estabilidad al ducto pluvial, tanto material de relleno, plantilla y acostillamiento.
